Most na Soči

Gradbeni izvidi in najdbe

Settlement Structures
and Small Finds

ŽELEZNODOBNO NASELJE MOST NA SOČI. GRADBENI IZVIDI IN NAJDBE
THE IRON AGE SETTLEMENT AT MOST NA SOČI. SETTLEMENT
STRUCTURES AND SMALL FINDS

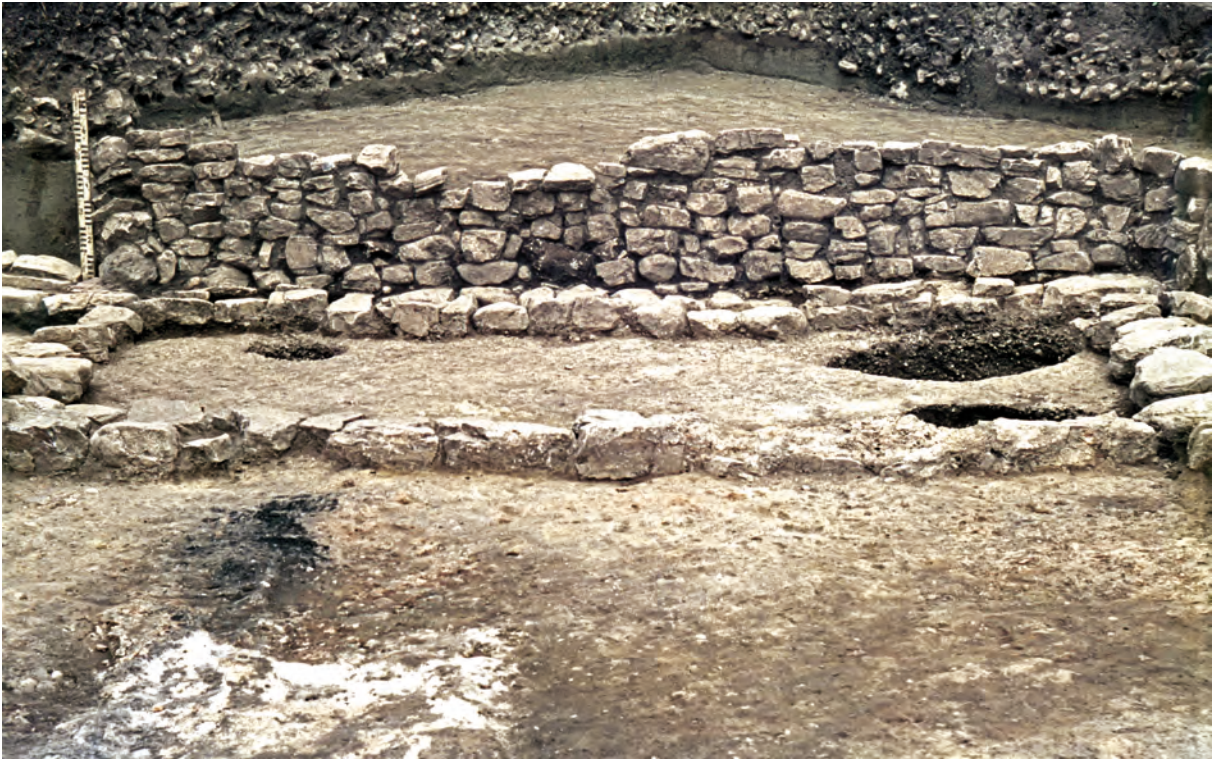
Sl. 24: Hiša 1. Severovzhodni drenažni zid.
Fig. 24: House 1. Northeast drainage wall.

Drainage: The house was protected with drainage in the shape of a drywall built between the foundations of the house and the three walls of the construction pit; the fourth side of the house did not need such protection. The drainage of the northeast wall survived best, but only in the length of 3.75 m that remained in use in the second-phase house. This wall (between 0.22 and 0.28 m thick) was constructed of small and flat unworked stones and rare cobbles, arranged in irregular courses and also vertically stacked into irregular columns, interconnected with larger oblong stones (*Fig. 24*). Particular care was paid to constructing the interior face, while the exterior face was less straight. The spaces between the stones were filled with beaten earth, the space between the drywall and the wall of the pit was backfilled. The two walls were touching in the central part, while they were separated by a roughly 10 cm wide gap elsewhere. The drainage wall was slightly inclined, with a 14 cm deviation from the vertical position at the top. It survived to the height of up to 0.62 m, which is probably close to the original depth of the construction pit (*Fig. 25*).

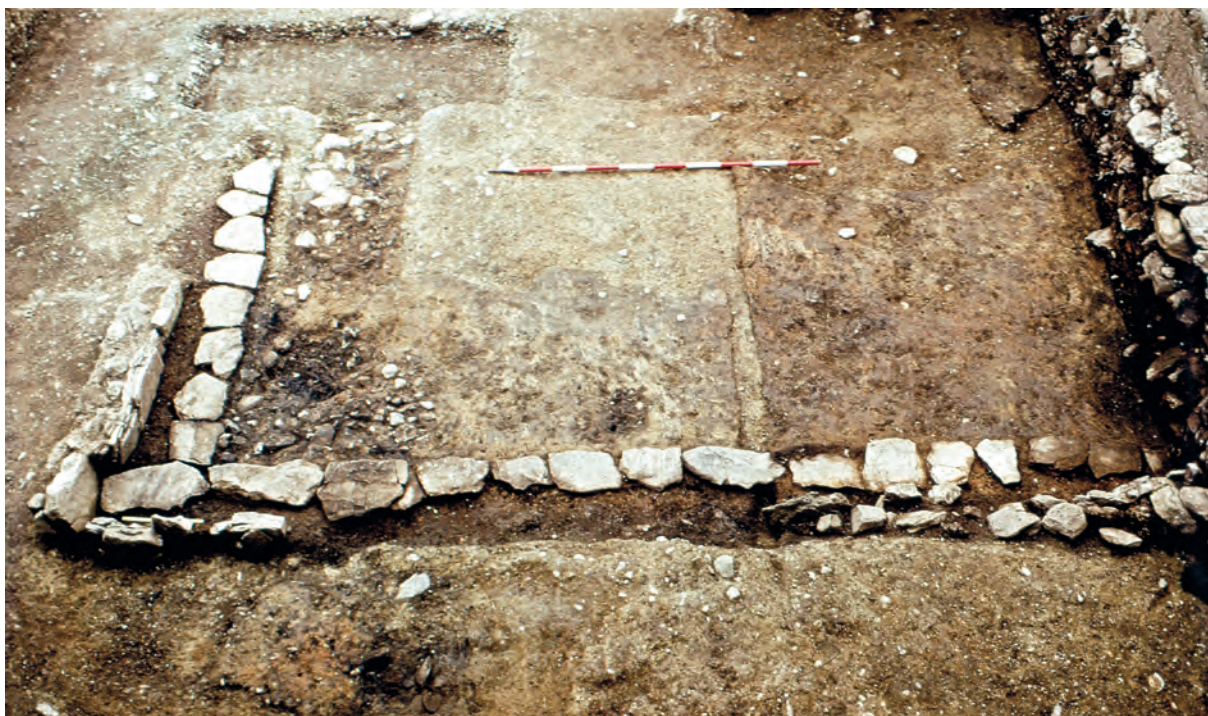
Sl. 31: Hiša 2. Gradbena faza 2; pogled s severovzhoda.
Fig. 31: House 2. Construction Phase 2; view from the northeast.

Foundations: They were laid onto the levelled natural deposit and composed of variously sized flat unworked stones (Volče limestone) (Fig. 31). The northeast foundations were unearthed in the length of 5.20 m. They were laid in a single course of at least fifteen irregularly shaped slabs (the last one not completely unearthed). The slabs formed a roughly even bedding surface, with up to 5 cm of difference in height. The southeast foundations survived in the length of 2.20 m and consisted of altogether nine unworked slabs (eight if excluding the corner stone

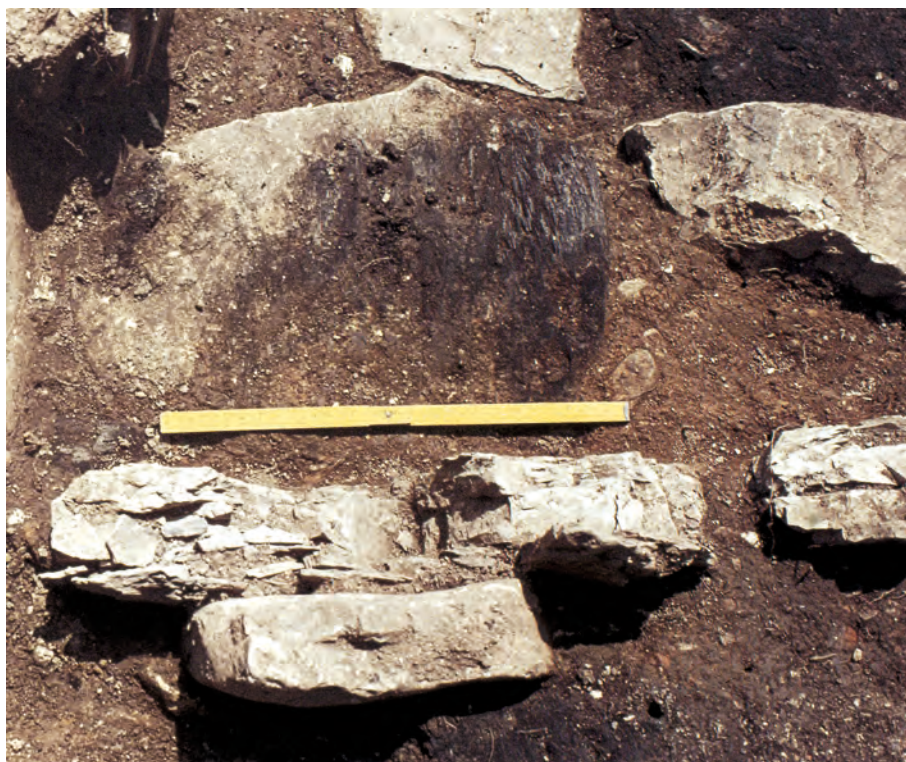
Sl. 33: Hiša 2. Gradbena faza 2. Ostanki zoglenelega temeljnega praga v vzhodnem vogalu hiše.
Fig. 33: House 2. Construction Phase 2. Remains of a charred sleeper beam in the east corner of the house.

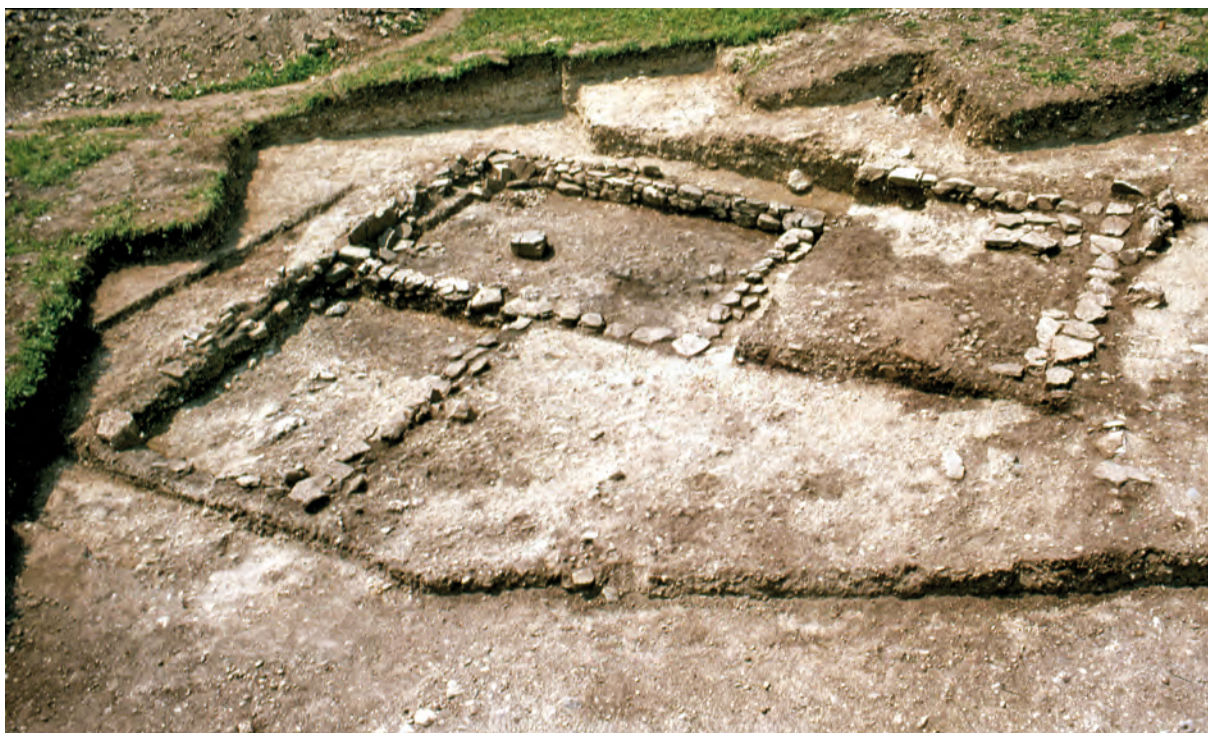
Sl. 35: Hiša 3. Gradbena faza 1 (levo), gradbena faza 2 (desno); pogled z vzhoda.

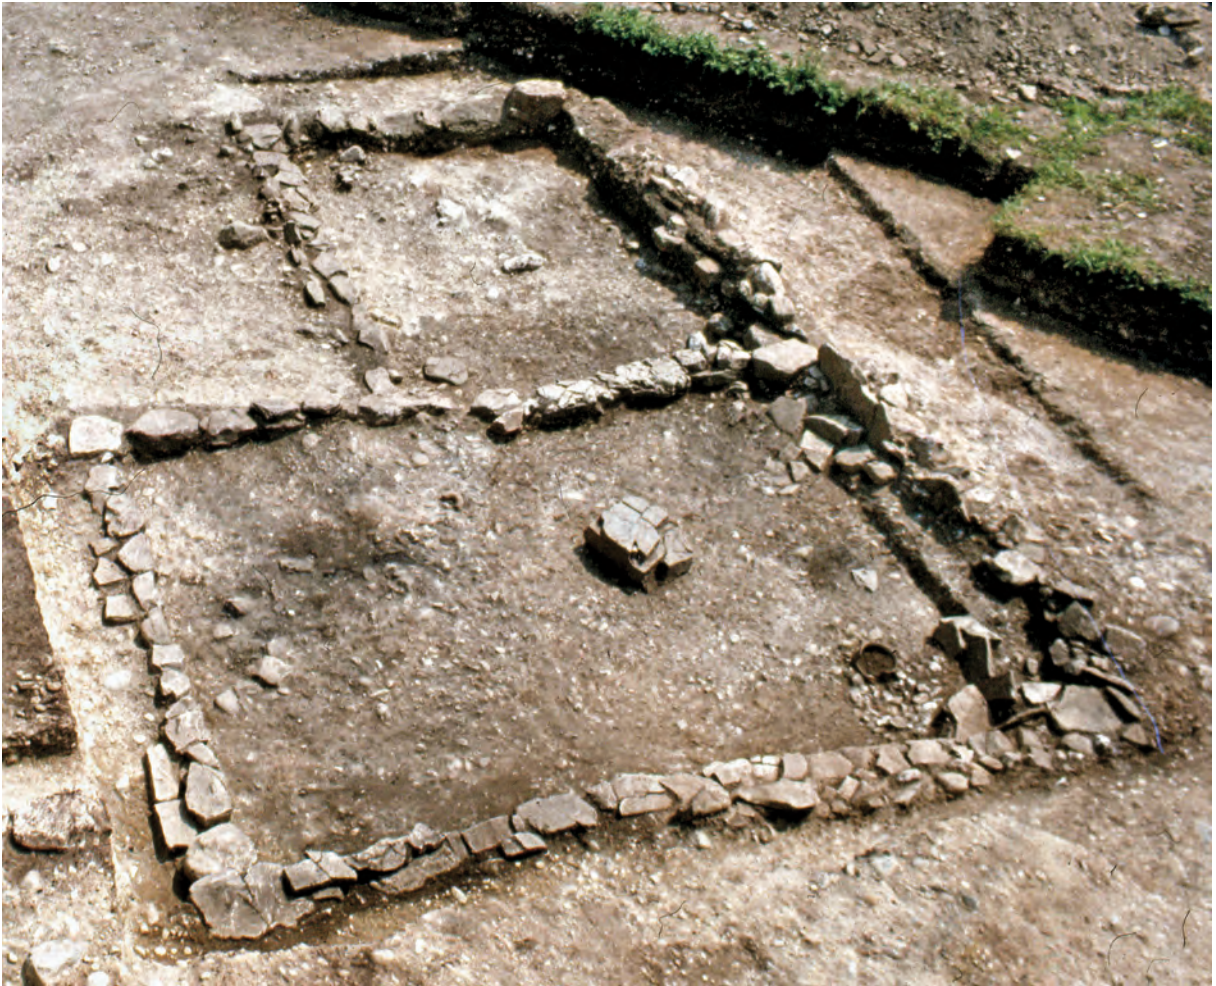
Sl. 37: Hiša 3. Gradbena faza 1; pogled s severa.
 Fig. 37: House 3. Construction Phase 1; view from the north.

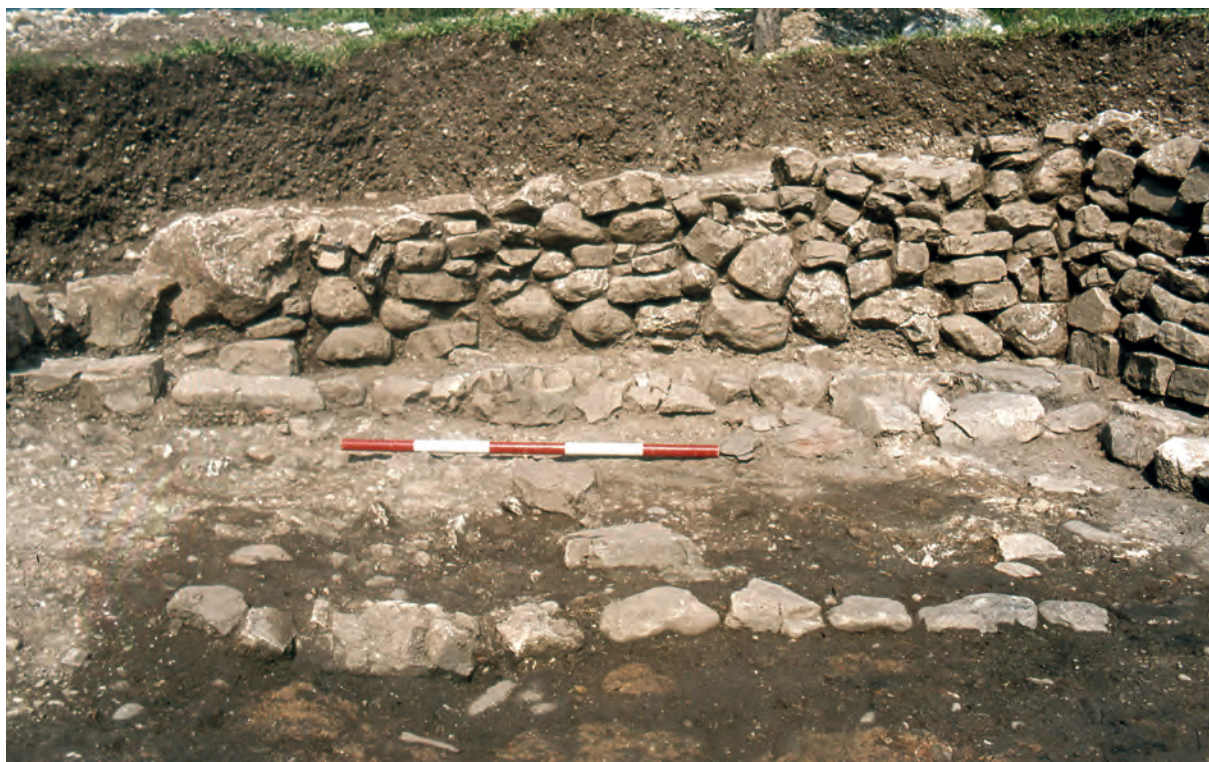
Sl. 68: Hiša 8. Severozahodni drenažni zid.
Fig. 68: House 8. Northwest drainage wall.

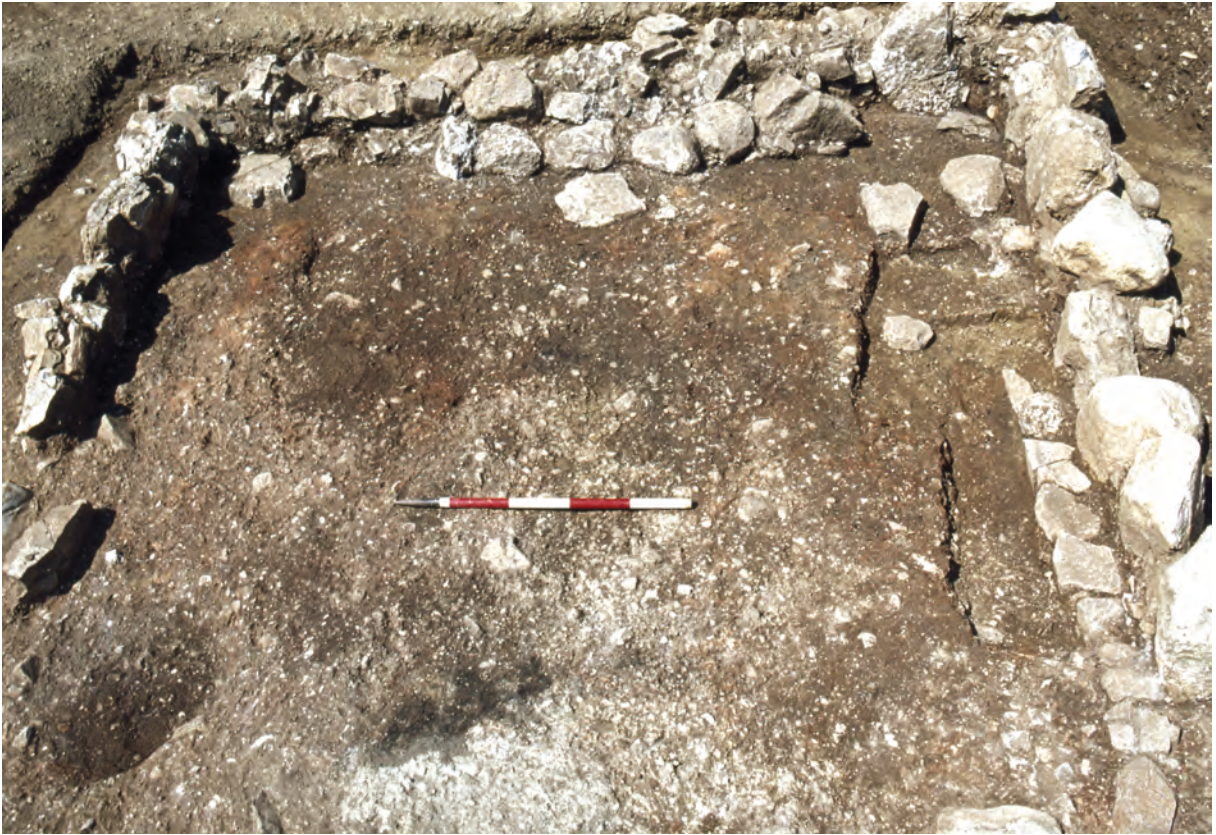
Sl. 76: Hiša 10. Pogled z jugovzhoda.
Fig. 76: House 10. View from the southeast.

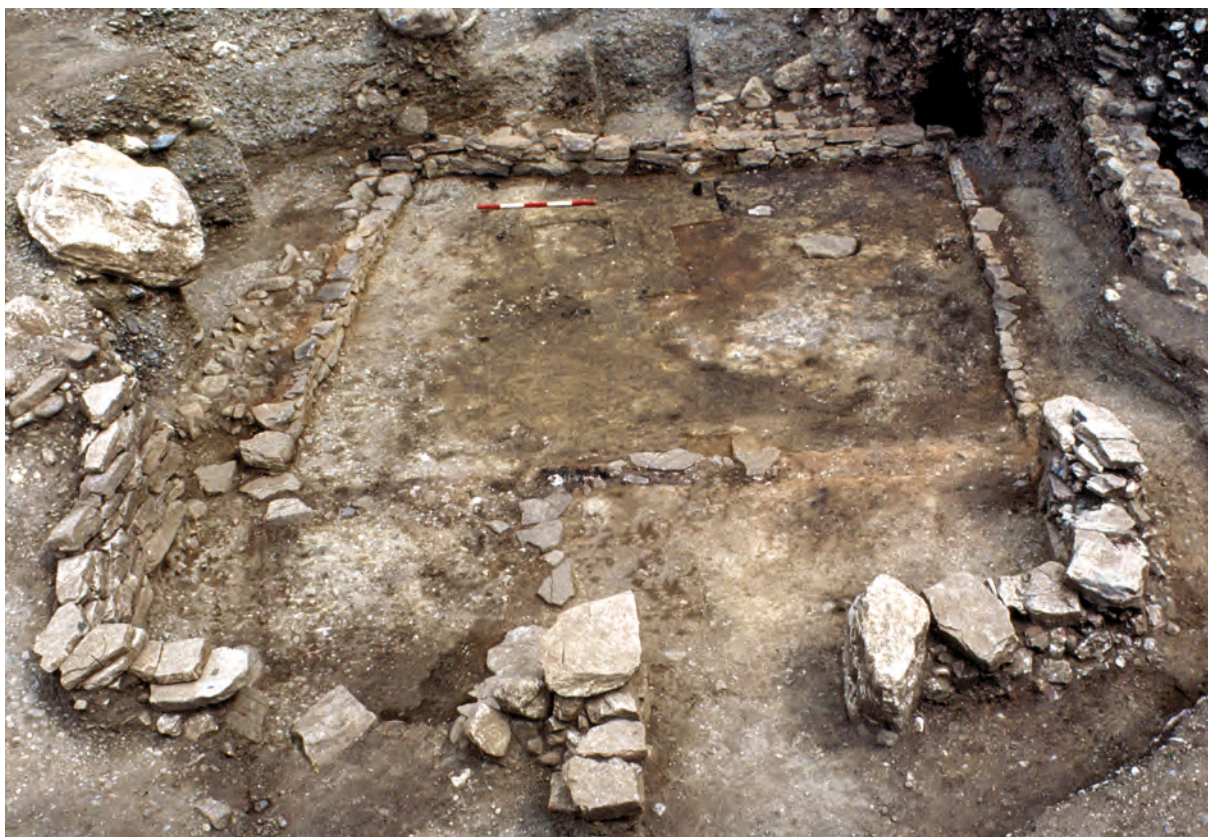
Sl. 79: Hiša 11. Pogled z jugozahoda.
Fig. 79: House 11. View from the southwest.

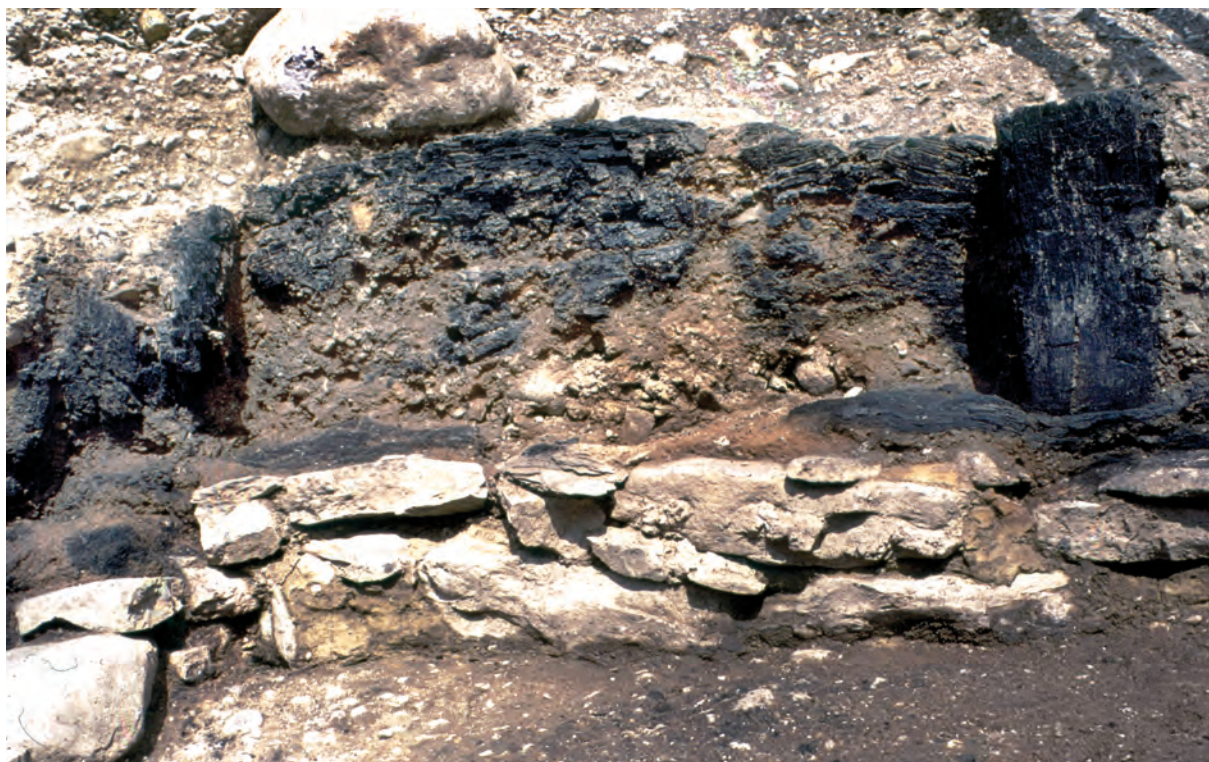
Sl. 86: Hiša 11. Plohi v severovzhodni steni hiše (med sohama 1 in 2).

The exterior side of the posts revealed the remains of a charred lining made of up to 6 cm thick boards. Two boards (Figs. 83, 86) survived between the north corner Post 1 and the adjacent intermediary Post 2. The section between Posts 2 and 3 was almost completely destroyed, with only few fragments remaining. Three boards were found *in situ* in the east corner (Figs. 83, 84) and reached

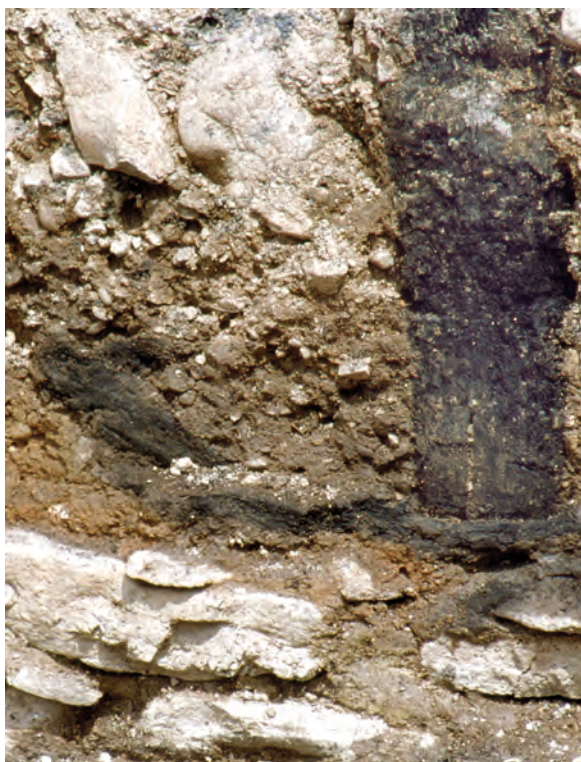
Sl. 87: Hiša 11. Spodnja ročica in vmesna soha št. 2 v severovzhodni steni hiše.

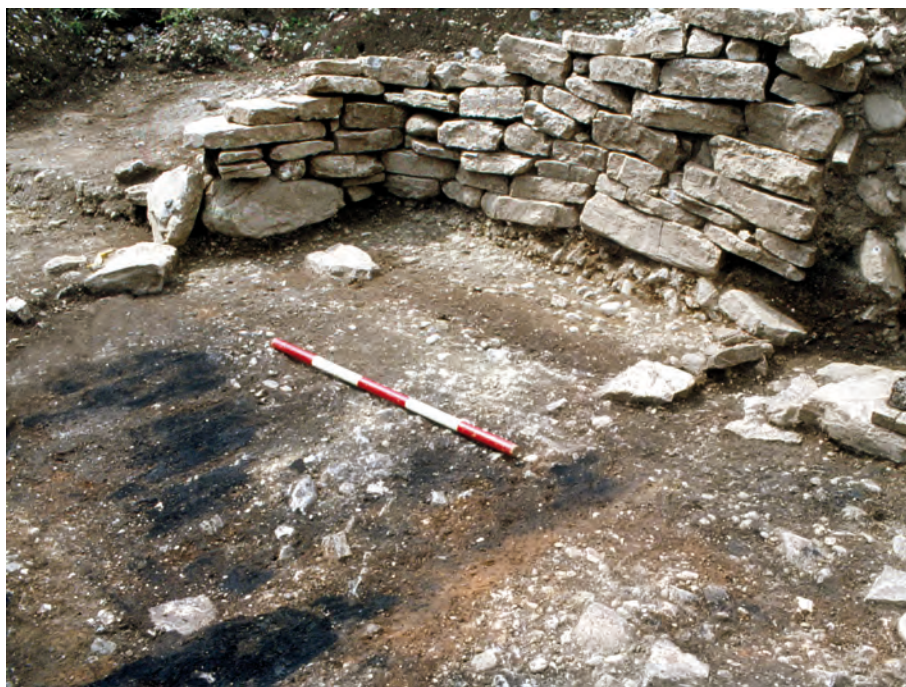
Sl. 92: Hiša 11. Vogalne plošče in ostanke zogljenega poda v zahodni polovici preddverja; pogled z vzhoda.
Fig. 92: House 11. Corner slabs and charred remains of the floor in the west part of the entrance area; view from the east.

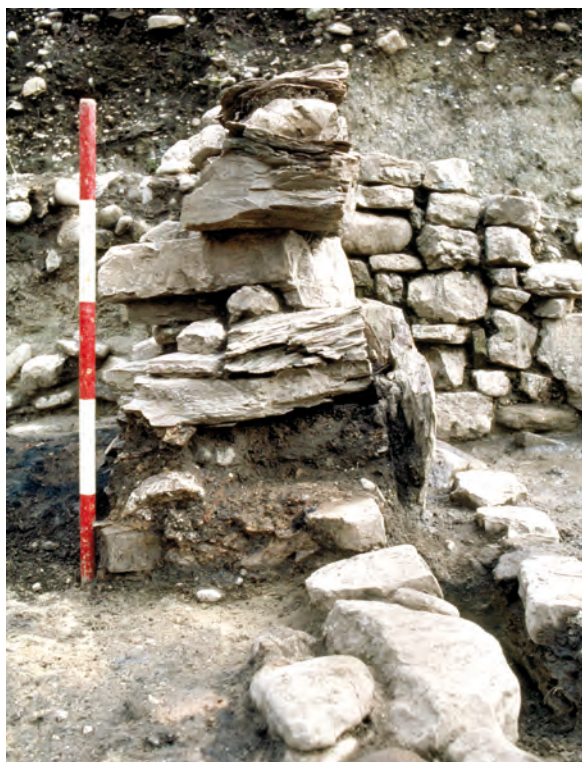
Sl. 106: Hiša 15. Profil pregradnega zidu; pogled z juga.
Fig. 106: House 15. Cross section of the partition wall; view from the south.

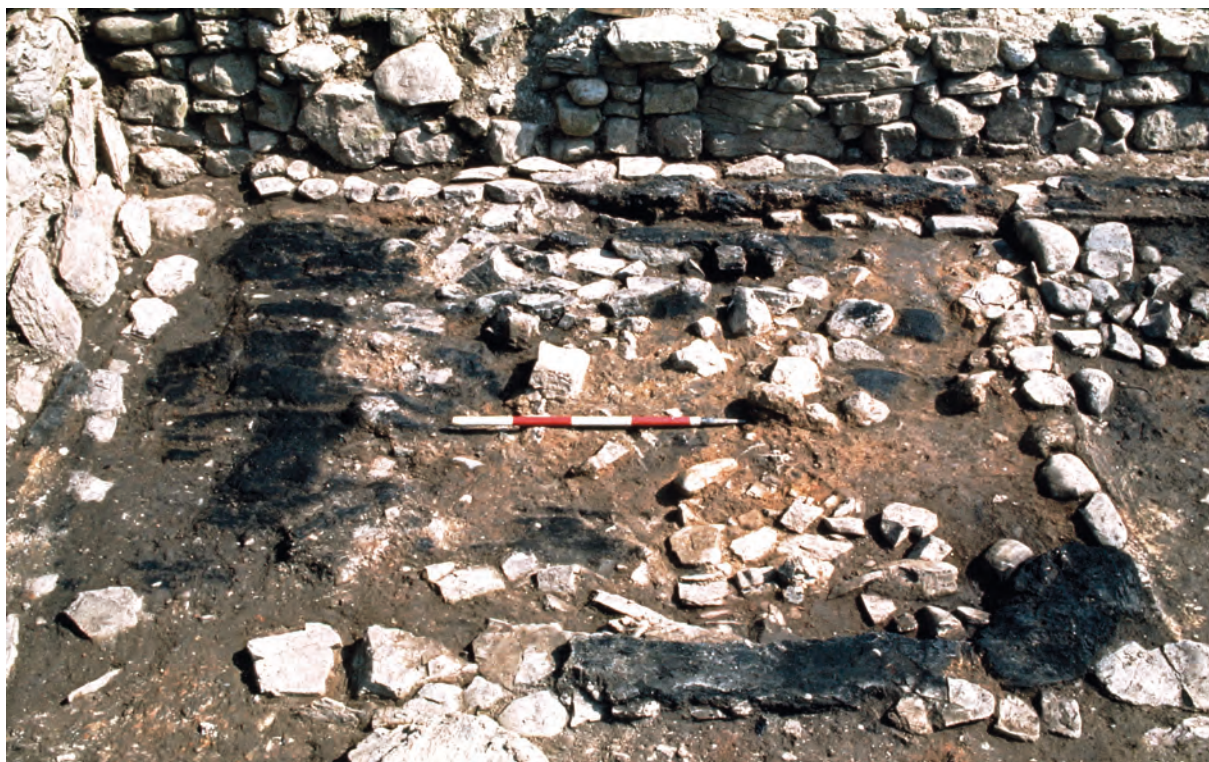
Sl. 108: Hiša 15. Gradbena faza 2, ostanki zoglenelega lesa v zahodnem prostoru hiše; pogled z juga.
Fig. 108: House 15. Construction Phase 2, remains of charred wood in the west room; view from the south.

In the southern corner of the west room, a 1.4 m long piece of a sleeper beam was lying on the stones of the south foundations and beside it a mass of charred wood that consisted of individual pieces with different orientations. It is the remains of the construction elements of the west partition and south walls that intersected on this spot. These included the remains of a post and a board, the latter lying on a transverse beam; it could only have fallen onto the beam from the south wall. Based on the small piece of charred wood recovered on the exterior side of the south wall, the sleeper beam of the west partition wall projected from the line of the south foundations. A

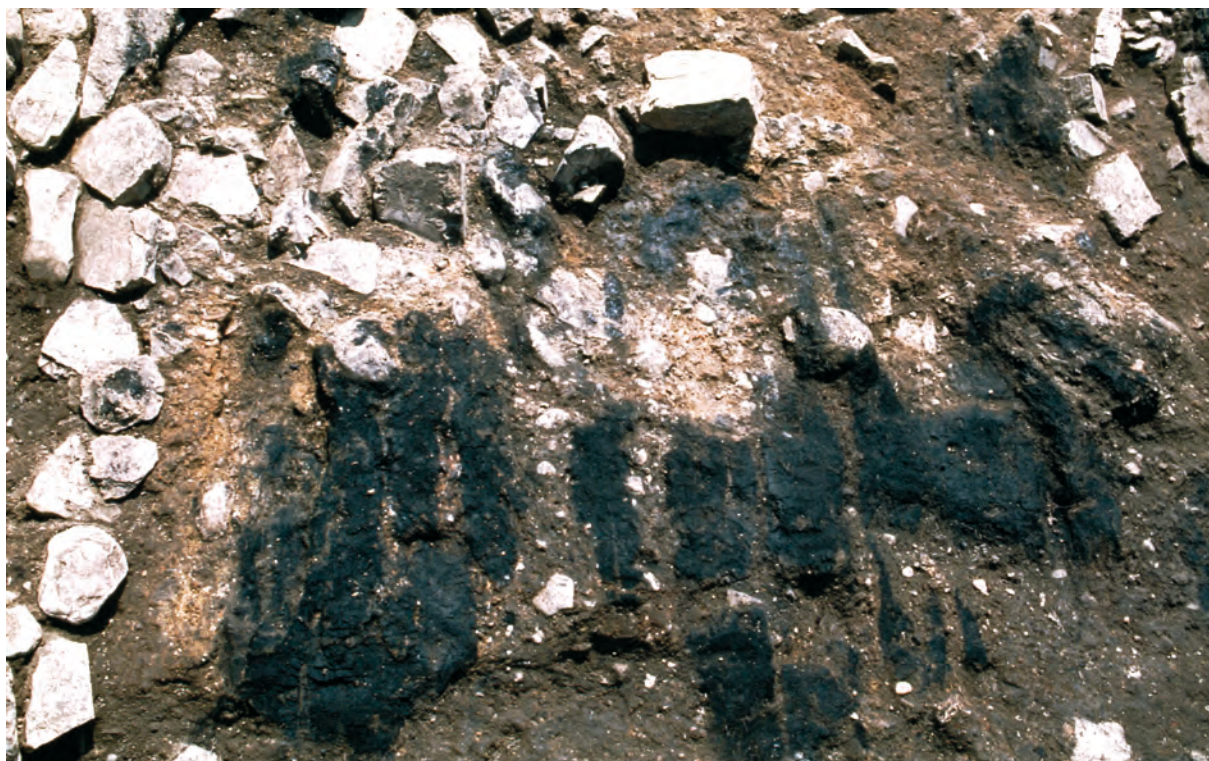
Sl. 109: Hiša 15. Gradbena faza 2, ostanki zoglenelega lesa v zahodnem prostoru hiše; pogled z zahoda.
Fig. 109: House 15. Construction Phase 2, remains of charred wood in the west room; view from the west.

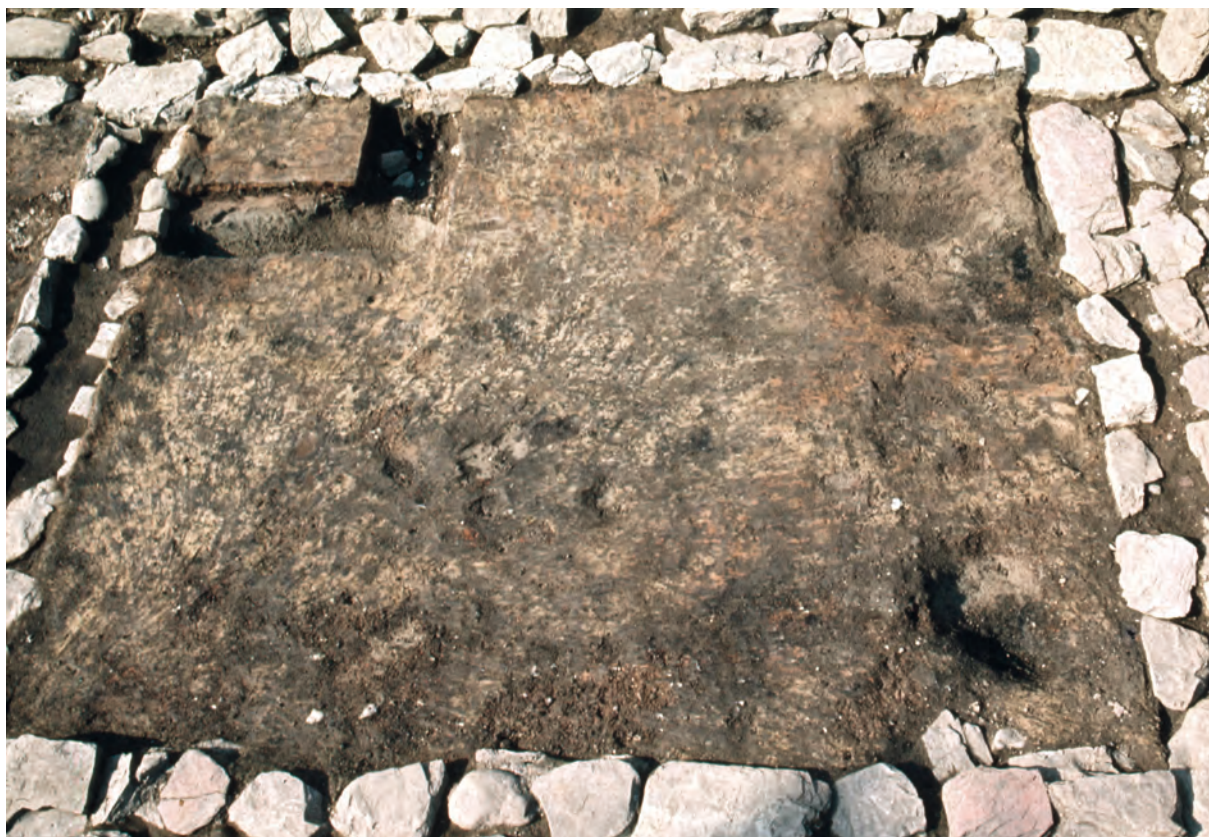
Sl. 112: Hiša 15. Gradbena faza 2, vzhodni prostor po odstranitvi ruševin; pogled z juga.
 Fig. 112: House 15. Construction Phase 2, east room after removing the debris; view from the south.

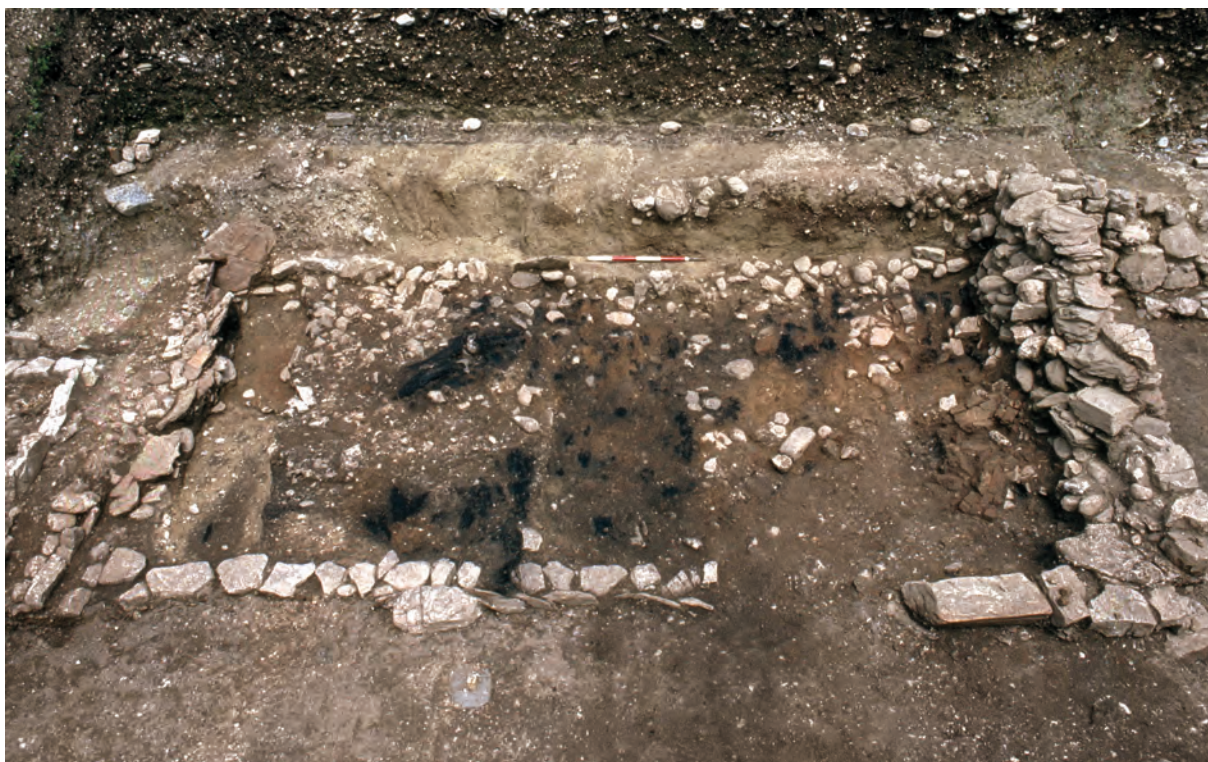
Sl. 121: Hiša 15A. Ruševine prve gradbene faze in pregradni zid; pogled z juga.

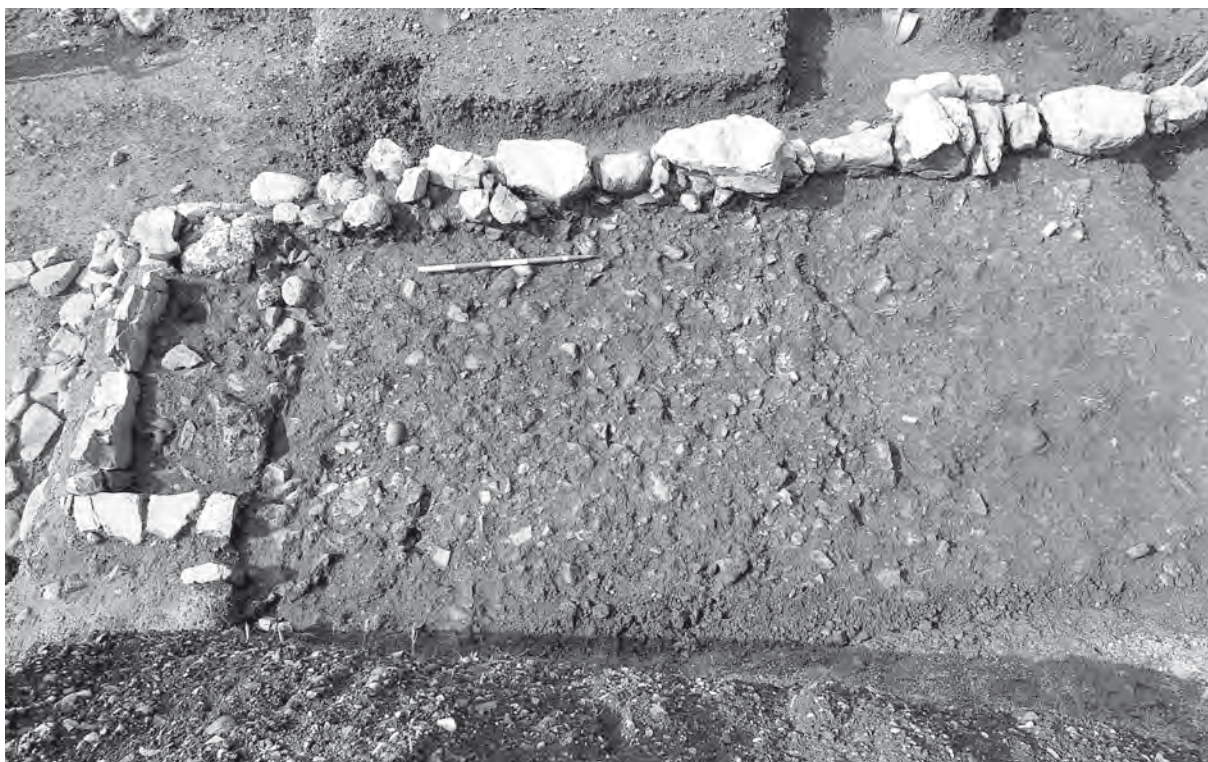
Sl. 159: Hiša 22A. Gradbena faza 2; pogled z severovzhoda.
 Fig. 159: House 22A. Construction Phase 2; view from the northeast.

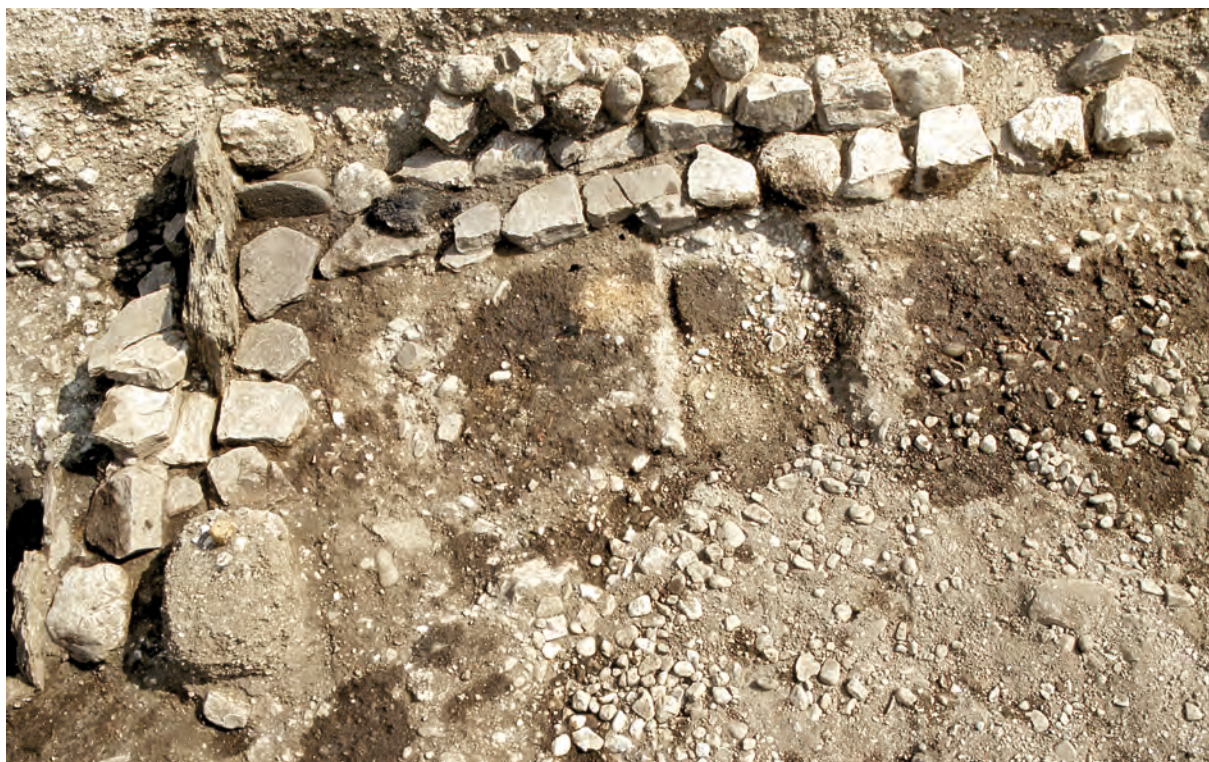
Sl. 174: Hiša 24; pogled z juga.
Fig. 174: House 24; view from the south.

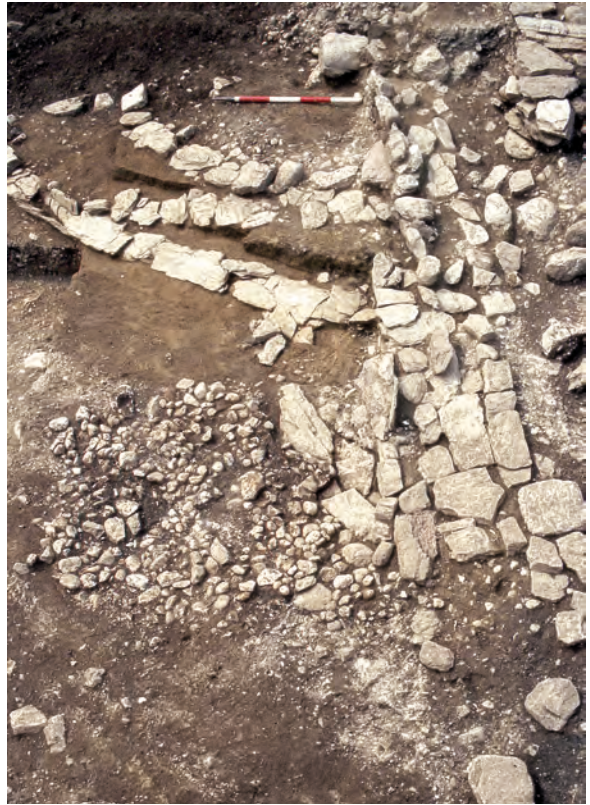
Sl. 181: Hiša 26. Gradbena faza 1, temeljni zid, tlak in kanali; pogled z vzhoda.
 Fig. 181: House 26. Construction Phase 1, foundations, cobbled surface and canals; view from the east.

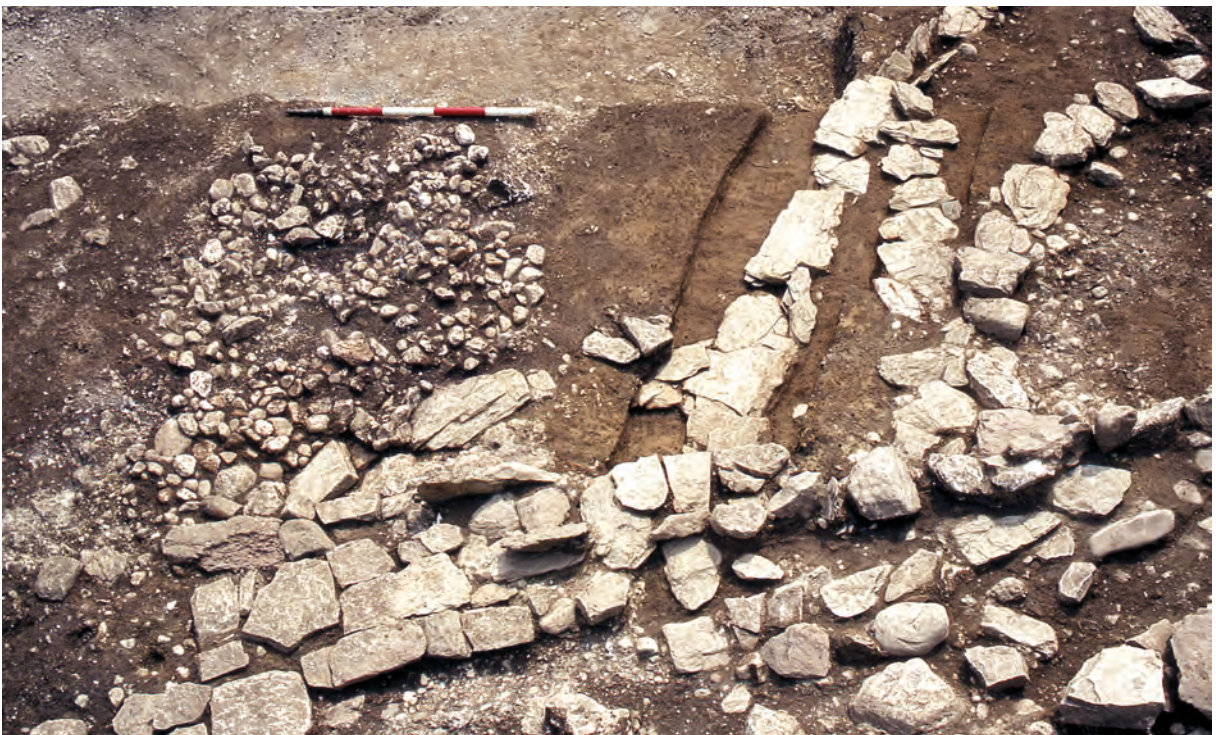
Sl. 182: Hiša 26. Gradbena faza 1, temeljni zid, tlak in kanali; pogled s severa.
 Fig. 182: House 26. Construction Phase 1, foundations, cobbled surface and canals; view from the north.

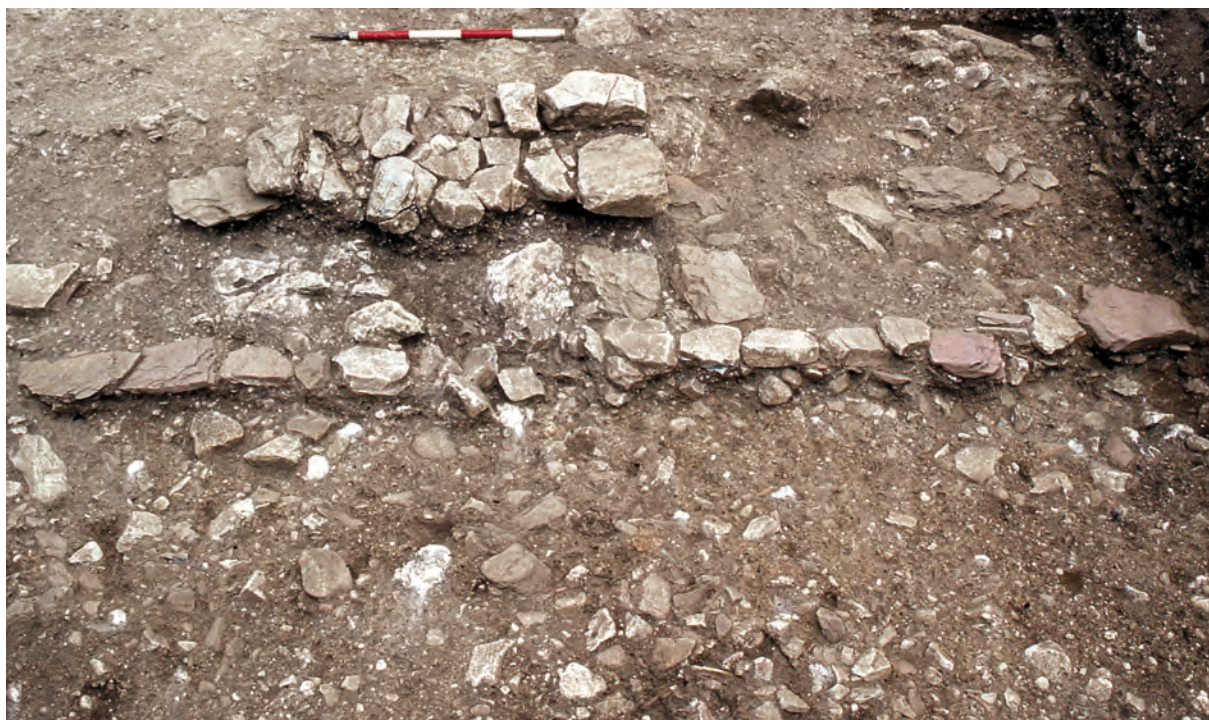
Sl. 188: Hiša 26. Gradbena faza 2, ostanek drenažnega zidu in temeljni zid; pogled z juga.

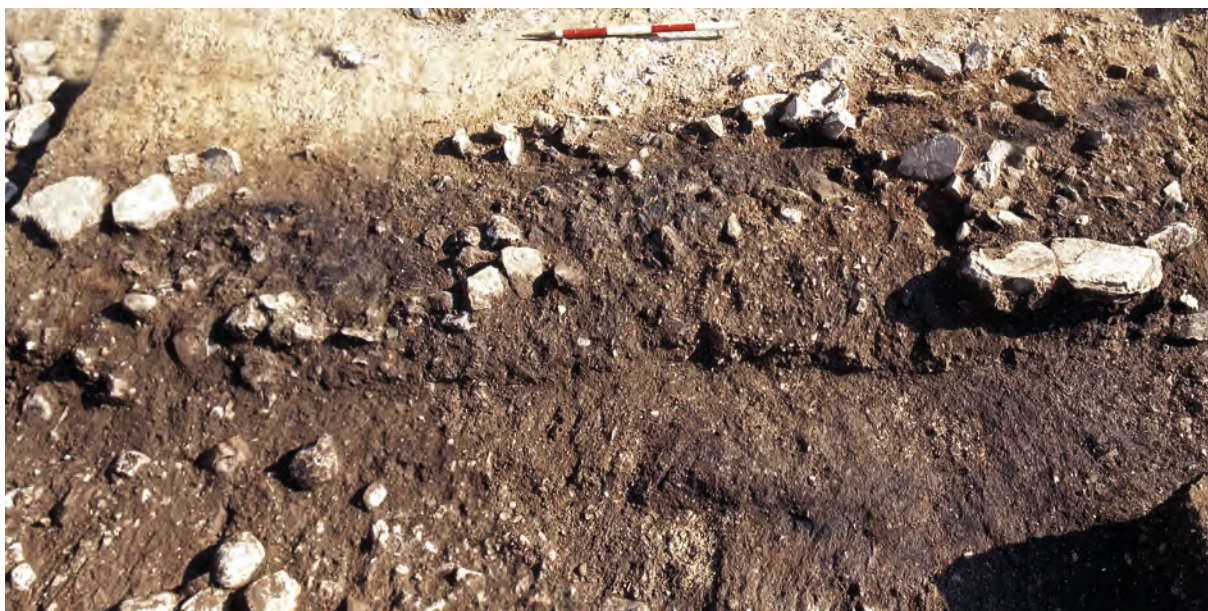
Sl. 191: Hiša 27. Ruševine gradbene faze 2; pogled z juga.
Fig. 191: House 27. Debris of Construction Phase 2; view from the south.

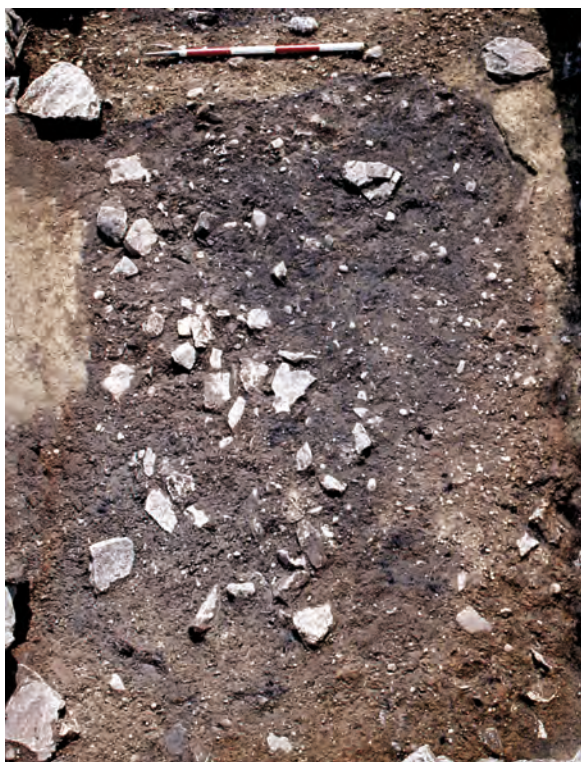
Sl. 195: Hiša 29. Gradbena faza 1, stavbne ruševine v jami 1; pogled s severa.

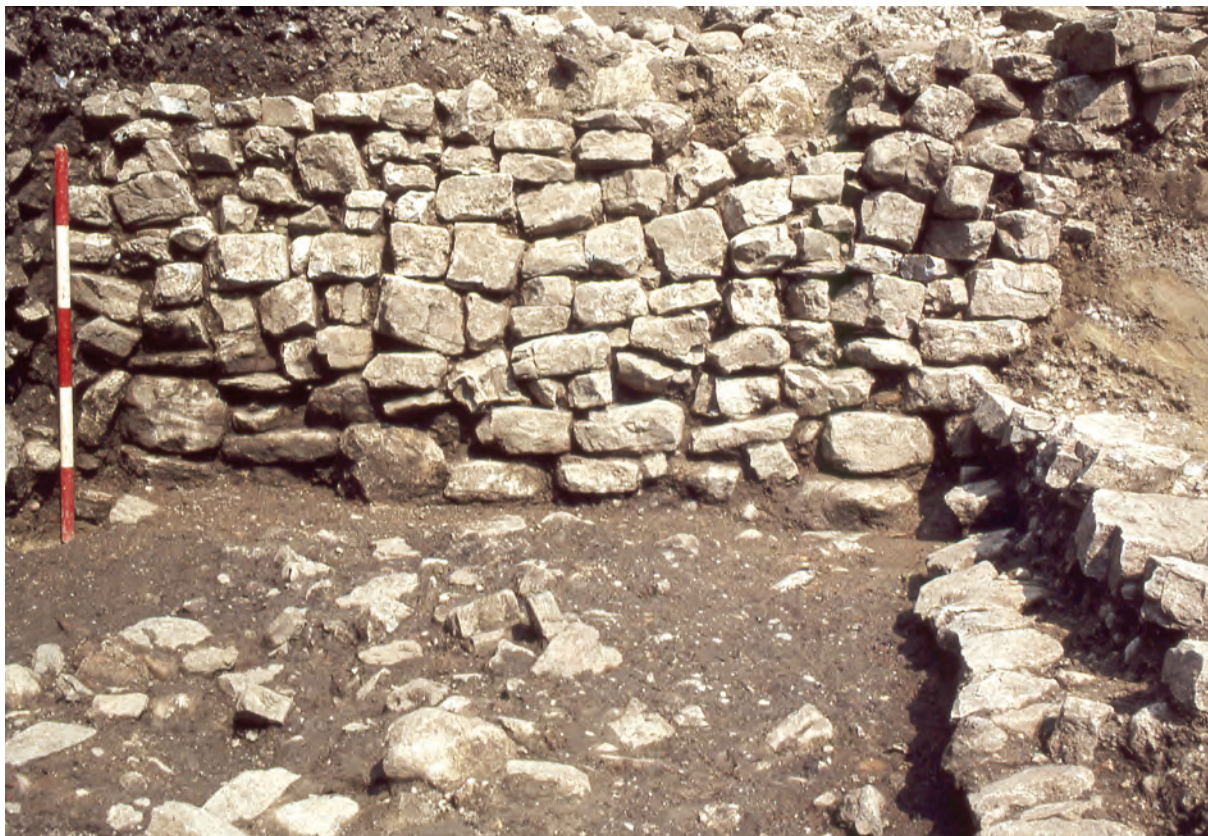
Sl. 199: Hiša 29. Gradbena faza 2, drenažni zid; pogled z juga.

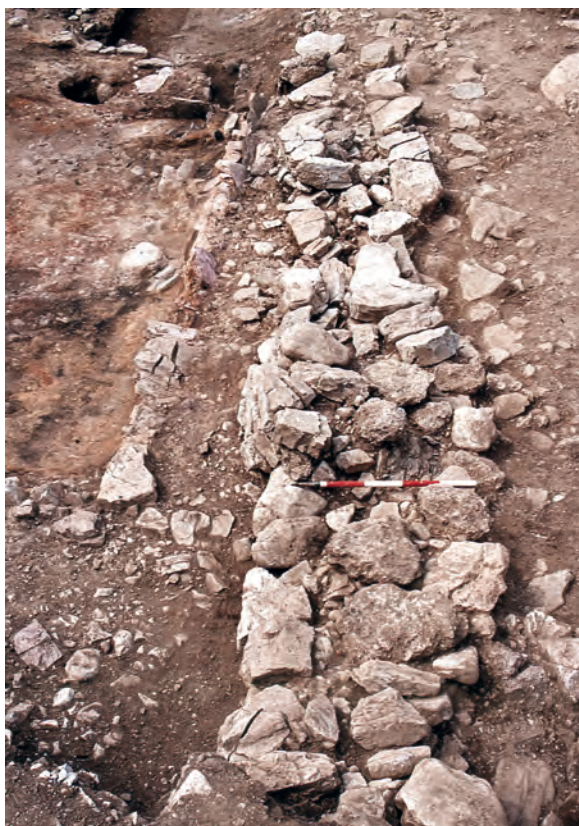
Sl. 202: Hiša 30. Gradbena faza 1, luknja za stojko v kamniti ogradi; pogled s severozahoda.

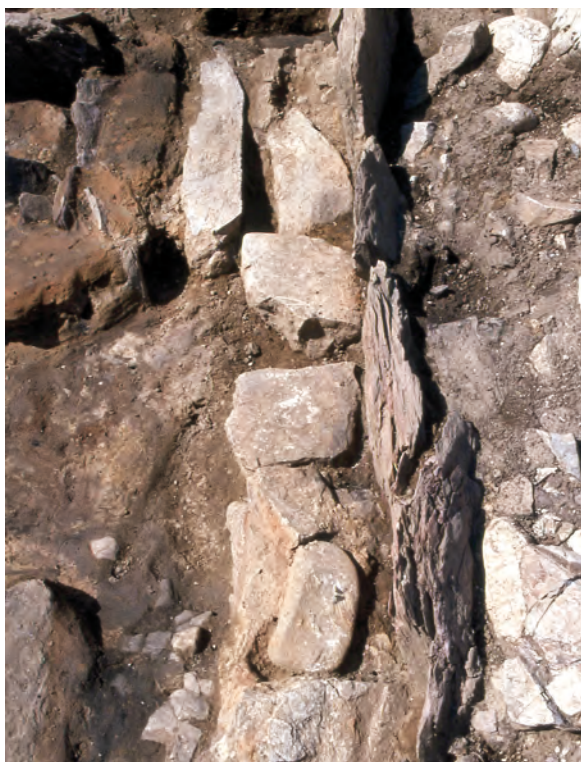
Sl. 204: Hiša 30. Gradbena faza 2, temeljni zid in lapornate drenažne plošče; pogled z juga.
