Most na Soči

Gradbeni izvidi in najdbe

Settlement Structures
and Small Finds

ŽELEZNODOBNO NASELJE MOST NA SOČI. GRADBENI IZVIDI IN NAJDBE
THE IRON AGE SETTLEMENT AT MOST NA SOČI. SETTLEMENT
STRUCTURES AND SMALL FINDS

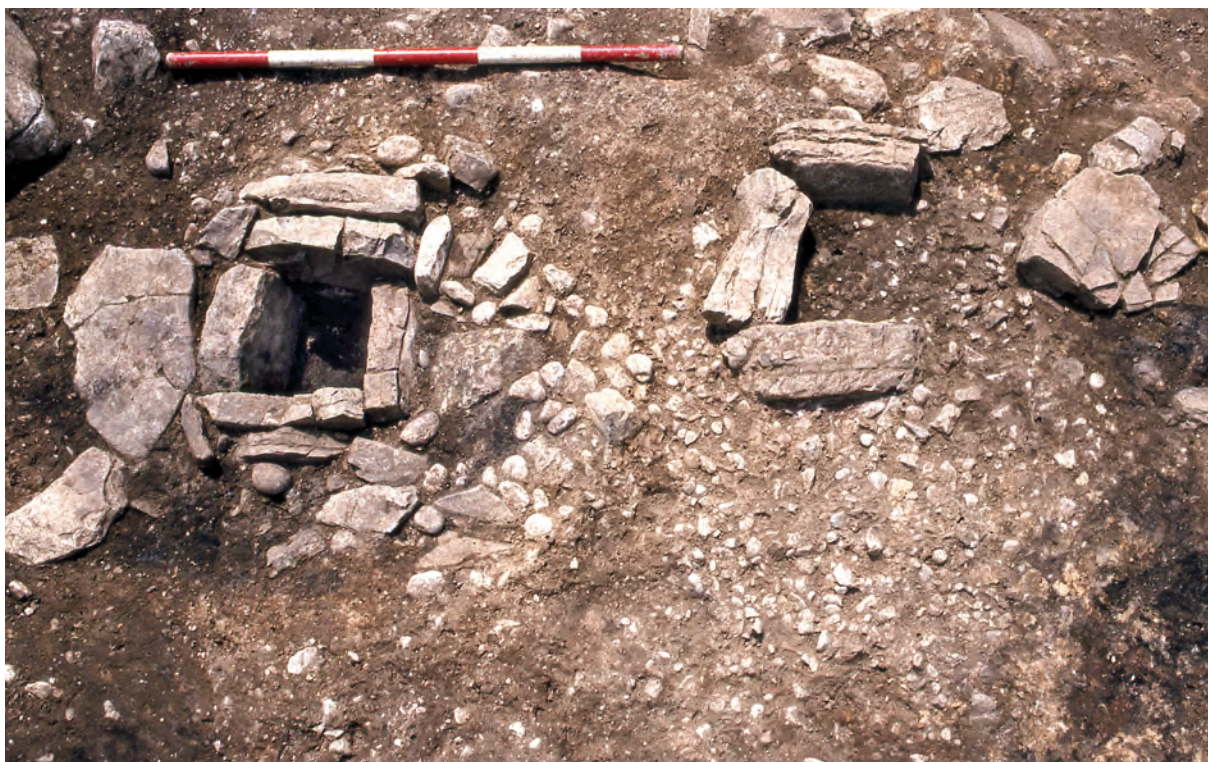
Sl. 206: Hiša 30. Gradbena faza 2, s kamni obloženi luknji za stojki št. 1 (desno) in 2 (levo); pogled z vzhoda.
 Fig. 206: House 30. Construction Phase 2, Postholes 1 (right) and 2 (left) with a stone lining; view from the east.

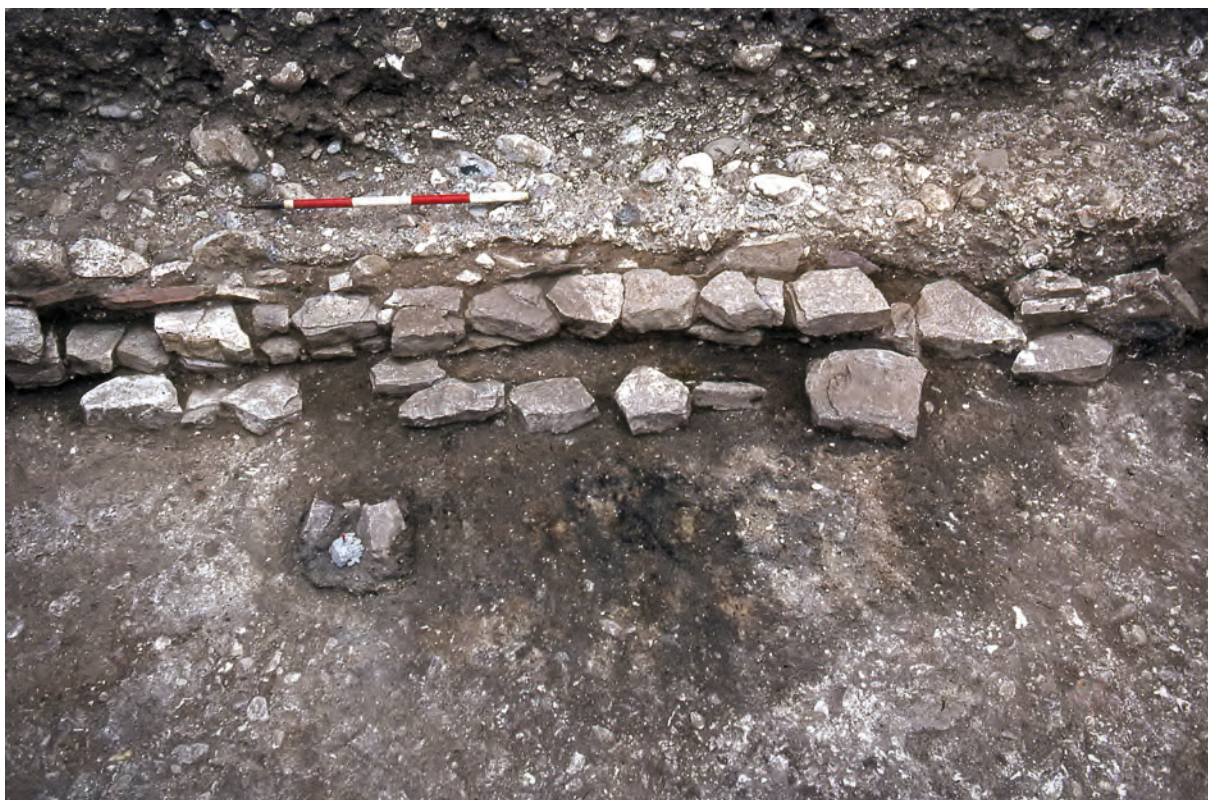
Sl. 215: Hiša 31. Gradbena faza 1, severozahodni odsek drenažnega in temeljnega zidu; pogled z jugozahoda.
Fig. 215: House 31. Construction Phase 1, northwest part of the drainage wall and the foundations; view from the southwest.
